CODIGO: PER01 VERSIÓN: 01 FECHA: 16-feb-21

## FICHA TECNICA DEL PRODUCTO FABRICADO POR INDESA

### PERCHAS PORTA AISLADOR DE 1 PUESTO

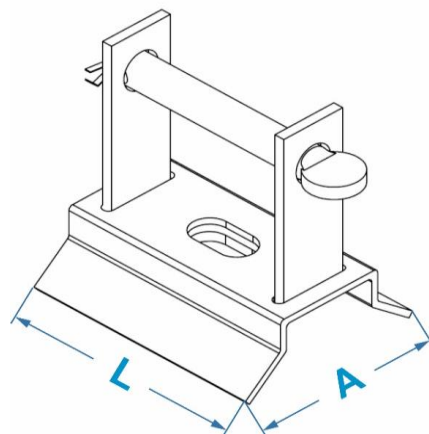
VISTA PERSPECTIVA DEL PRODUCTO
