FICHA TECNICA DEL PRODUCTO FABRICADO POR INDESA

PERNOS DE OJO CERRADO

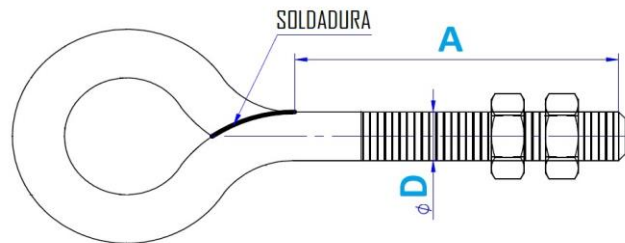
VISTA FRONTAL DEL PRODUCTO

MATERIA PRIMA:
MATERIA PRIMA ACCESORIOS:
DIAMETRO NOMINAL ROSCA UNC (D) (pulgadas):
LONGITUD (A) (pulgadas):

ACERO SAE 1010-1020 (PROCESO FORJADO)
TUERCAS: ACERO AL CARBONO, SAE GRADO 2
5/8 Y 3/4 (PROCESO LAMINACIÓN)
PARA ROSCA DE 5/8: DESDE 4 HASTA 28 Y PARA ROSCA DE 3/4 DESDE 4 HASTA 14*
